# Analyse de la Microstructure des Joints Sans-Plomb des BGAs

**Interconnex 27-28 Sept, 2005, Grenoble**

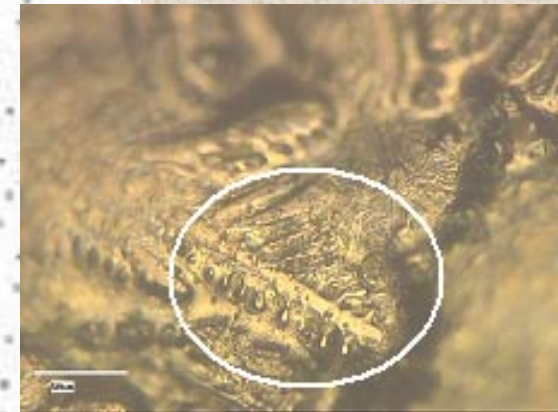
**Dendrite d'étain vue sur la surface d'un joint**

Lors de la solidification, la formation des dendrites commence par les endroits les plus froids – donc les bords.

Vitesse du refroidissement augmente, les dendrites sont plus orientées et plus rapprochées

➔ Tenue Mécanique s'accroît

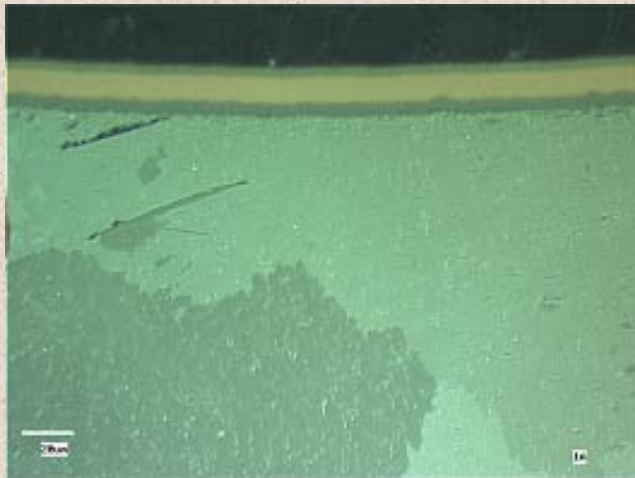
Lumière Polarisée

Apparition de Macro grains liée à la croissance simultanée des cristaux à partir de différents endroits lors de la solidification.
